# Inspekce bytu

## Zápis zjištěných vad po návštěvě inspektora nemovitostí:

Datum Inspekce: 4.8.2015

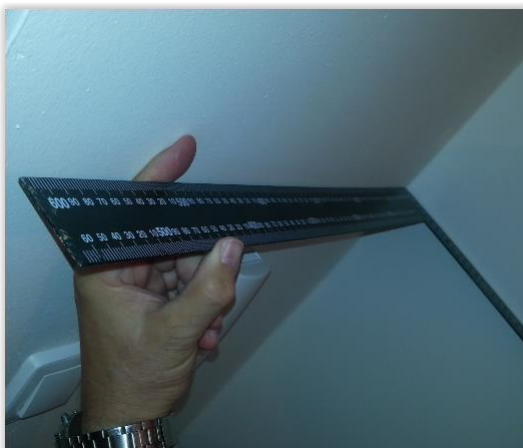
- a. Předsíň-není 90°

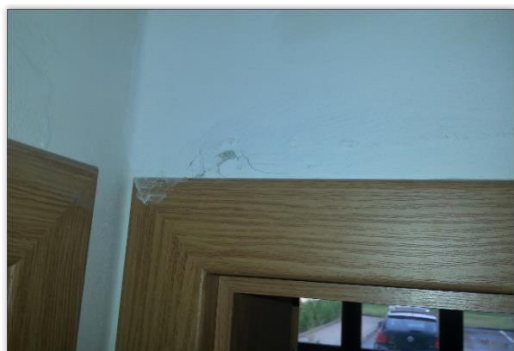
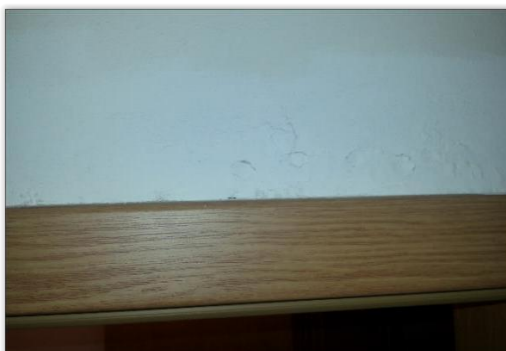
- b. Předsíň – nad obložkou při vstupu do obývacího pokoje špatná omítka, vyskytuje se u více dveří (požadována oprava všech obložek dveří)

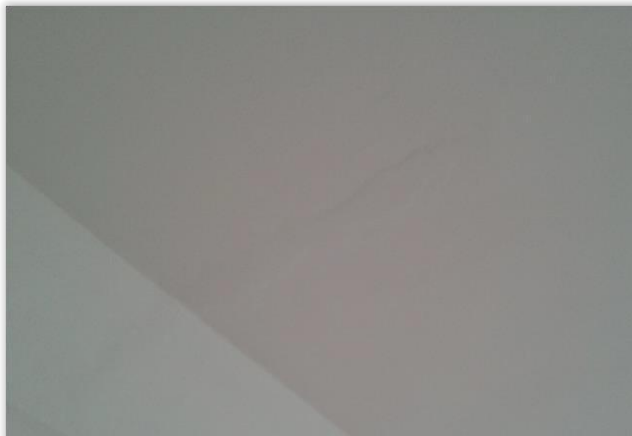
- c. Obývací pokoj – stopa po sádrování? Nad kuchyňským koutem na stropě (požadována oprava)

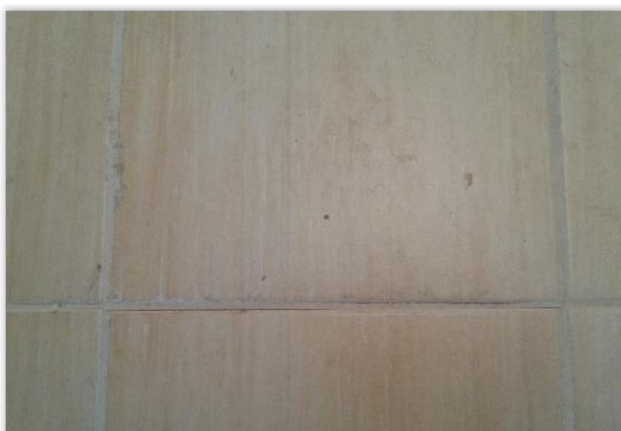
- d. Spíž – popraskané spáry u dlažby – nejspíš vadně nalepeno (požadována oprava)

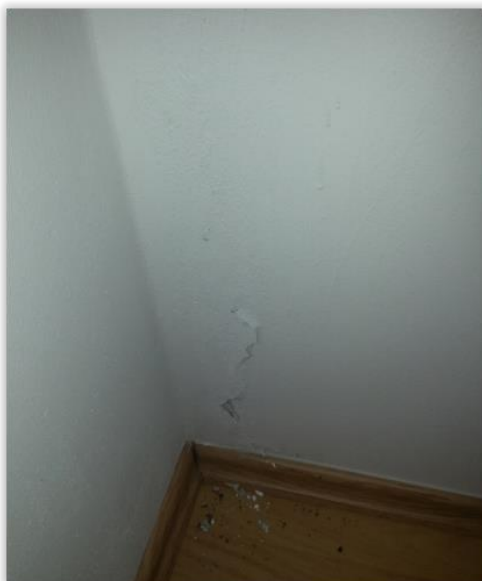
- e. Větší pokoj – pod oknem v rohu odpadlá prasklá omítka (požadována oprava)

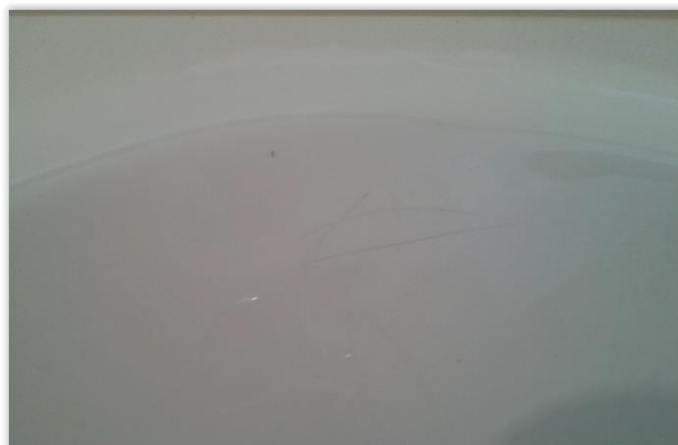
- a. Poškrábaná vana (pod oknem) – (požadována oprava)

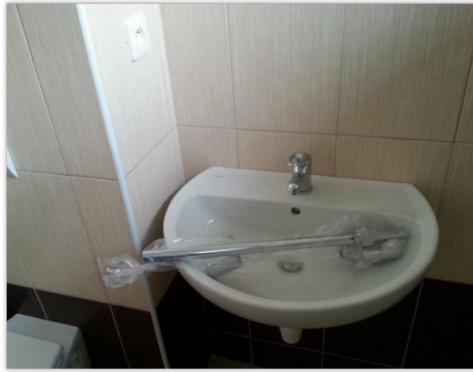
- b. Nedodržená vzdálenost zásuvky 230V od umyvadla a umývací zony "0" (Dle koupelnové elektro ČSN 33 2000-7701 musí být elektrická zásuvka 230V umístěna z bezpečnostních důvodů-jinak hrozí úraz el. proudem-min 20 cm od okraje umývací zony)

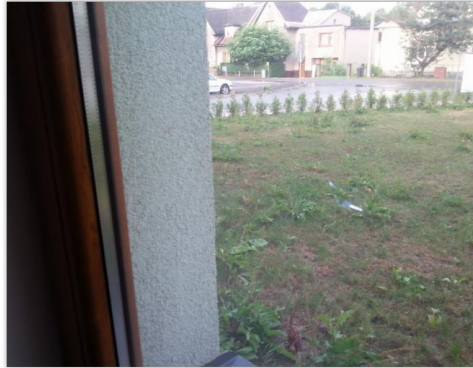
- a. Rozbité okno ve větším pokoji (požadována oprava)

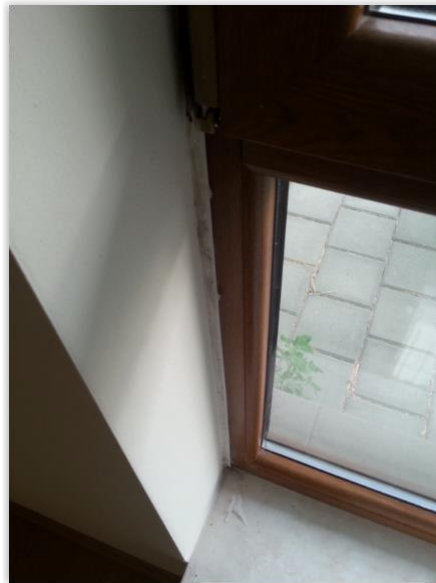
- b. Přechýlající lišta u okna v obývacím pokoji (požadována oprava)
