# 18 TIPŮ NA RIZIKA, KTERÁ JE VHDNÉ PROVĚŘIT PŘED POŘÍZENÍM NEMOVITOSTI

PROVĚŘOVÁNÍ  
NEMOVITOSTÍ

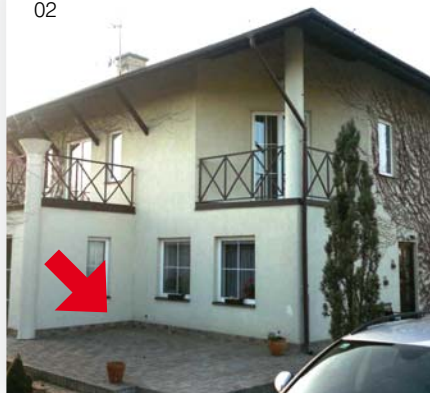
02

Základové konstrukce (pasy) jsou podle všeho společné. Jednopodlažní části vyvozují menší zatížení základové spáry v porovnání s dvoupodlažní částí. Vyvozují tak menší deformaci zemního tělesa v základové spáře, dochází k nerovnoměrnému sedání částí. Vlivem nerovnoměrného sedání dochází ke zvýšenému namáhání základových pasů a na nich založených svislých stěn poblíž rozhraní různě velkých hmot. Je-li překročena smyková únosnost zdiva, dochází ke vzniku trhlin v nejslabších místech konstrukce, obvykle u okenních

otvorů oslabujících zdivo  
– viz /foto 03, 04/.

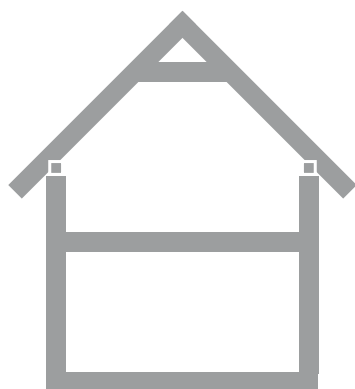
01

Objekt má střechu s hambálkovým krovem – viz schéma /01/. Pozednice krovu je uložena na vysoké nadezdávce, krov je bez táhel z důvodu získání dostatečných prostor pro volnou dispozici obytné podkrovní. Pozednice je kotvena do pozedního věnce. Nadezdávka není

Bez zatížení a trhlin

sama o sobě schopna přenést vodorovnou sílu z krovu, dochází k jejímu odklonění a s tím spojeným vznikem vodorovných trhlin obvykle v úrovni paty nadezdávky (nad věncem posledního nadzemního podlaží) a šikmých trhlin ve štítech vedoucích od konců pozednic šikmo dolů směrem do objektu.

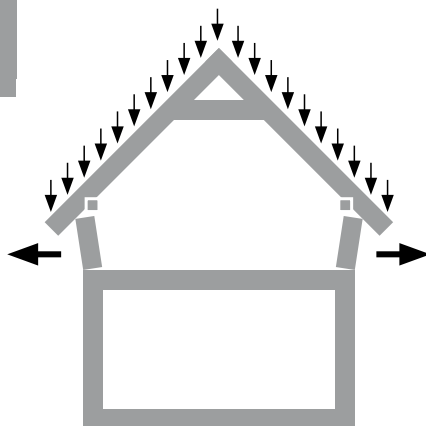
Zatížení + vykloněné nadezdívky s trhlinou

Odklon pozednic spolu s nadezdívkami na věnci posledního nadzemního podlaží, vodorovná trhlina na podélných stěnách nad úrovní věnce, šikmé trhliny ve štítech vedoucí od konců pozednic šikmo dolů směrem do objektu.

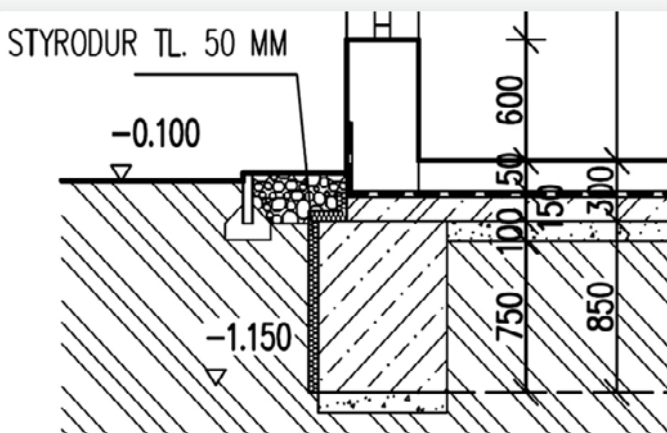
Řez objektem u základu obvodové stěny

možnost zaústit dešťové svody do kanalizace. Tvar okolního terénu je patrný z fotografií /01, 02/. Poloha vodorovné hydroizolace vůči přilehlému terénu je špatně už v projektu – viz řez. Co se stalo při letním přívalovém dešti je patrné z fotografií /03, 04/.

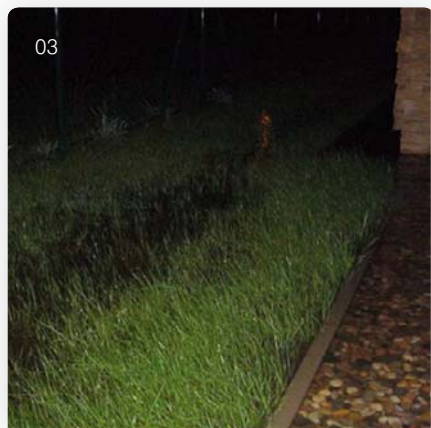
Při letním nočním dešti

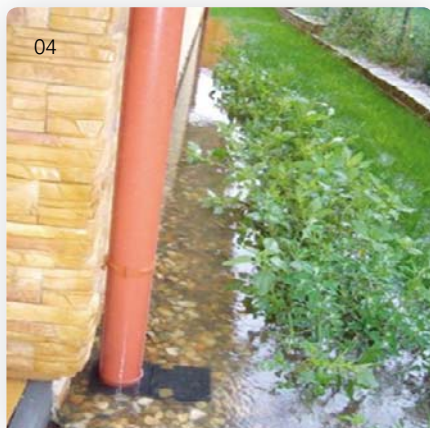
Den po dešti

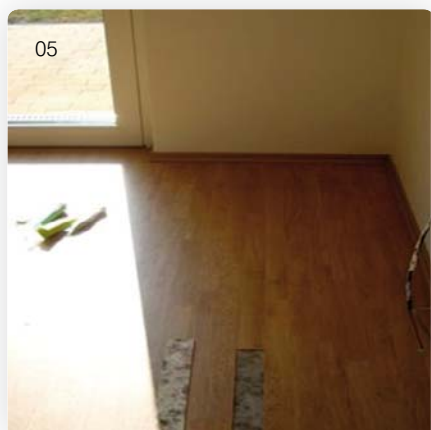
Plesnivějící podlahová krytina

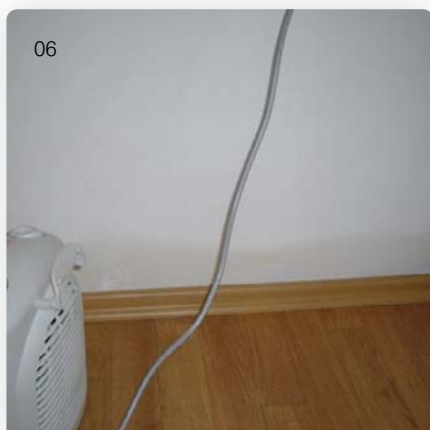
Vlhnoucí stěny

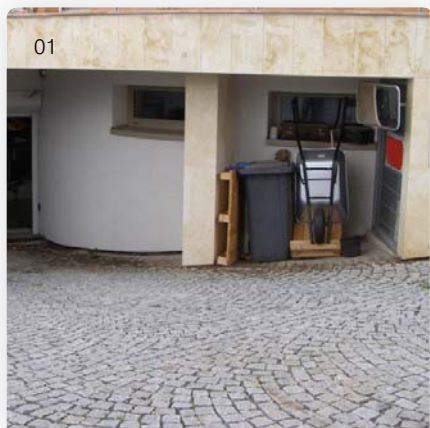
Vodu k vjezdu přivádějí rozlehlé zpevněné plochy

Vjezd do garáže v rodinném domě. Před vjezdem do garáže byl umístěn sběrný žlábek. Zpevněné plochy, které se svažují k vjezdu /foto 01/ přivádějí při přívalových

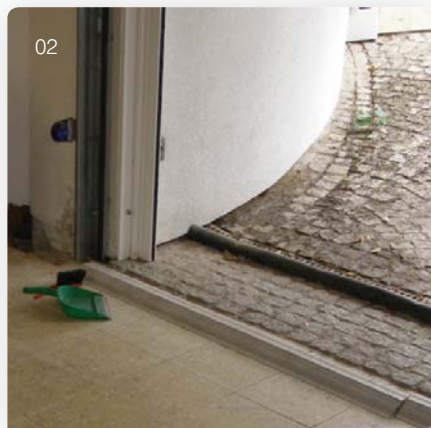
Vjezd se žlábkem a dodatečně osazeným pryžovým profilem, vlnnoucí zdivo u vjezdu

deštích takové množství vody, pro které je kapacita žlábků nedostatečná. Ani dodatečně osazený pryžový profil /foto 02, 04/ situaci nevyřešil, zvláště když voda obtéká žlábek pod základací lištou zateplovacího systému. Voda proniká na vodorovnou hydroizolaci, projevuje se mokváním stěny hned u vjezdu /foto 02/ ale i na opačné straně garáže /foto 03/.

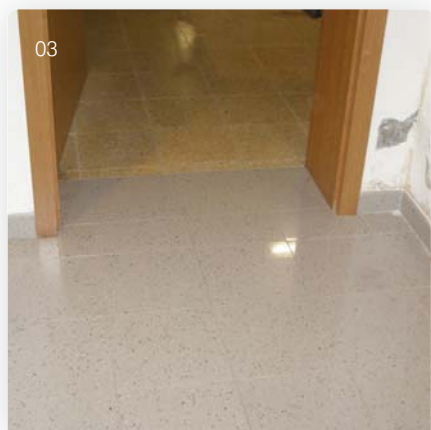
Vlhnoucí zdivo na druhé straně garáže

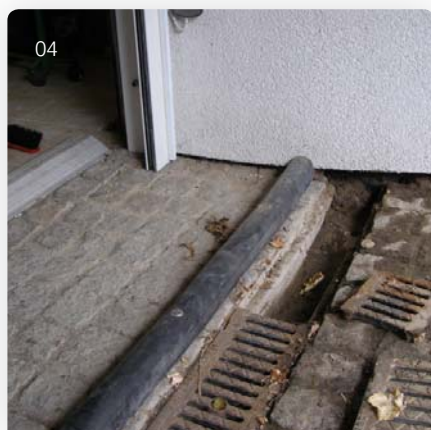
Žlábek se často zanáší, voda ho obtéká pod zateplením

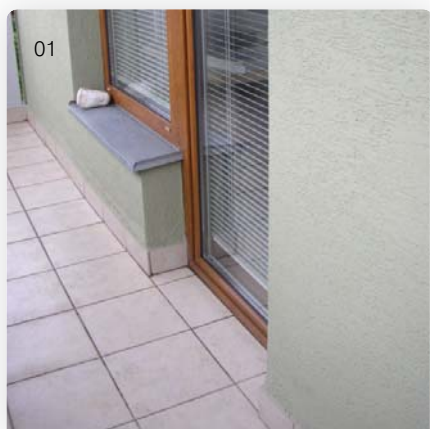
Problematický vstup na terasu

Z fotografií /01, 02/ podle úrovně soklíku, výšky prahu dveří vůči soklíku a úrovně vodorovné hydroizolace vůči soklíku je patrné, že napojení hydroizolace na rám dveří bude nedostatečné a tedy

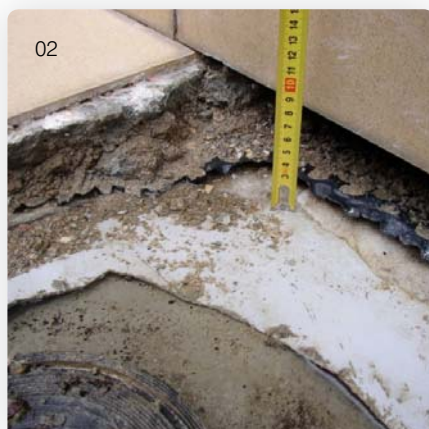
Sonda ve skladbě terasy, je patrná malá výška na napojení hydroizolace na balkonové dveře

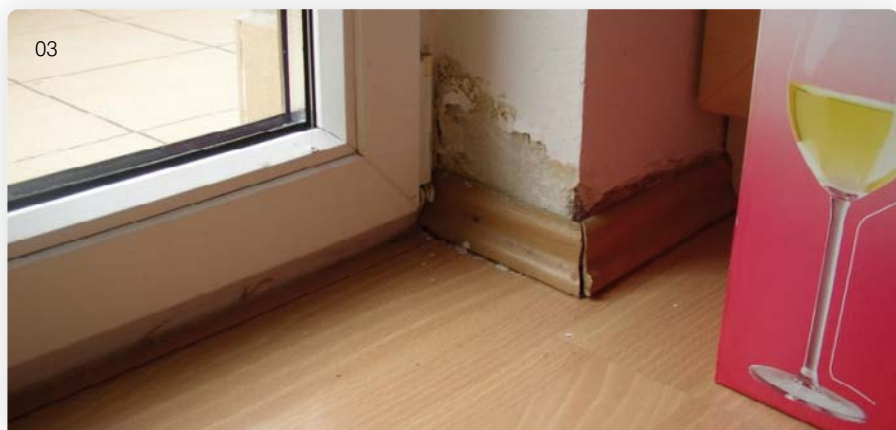
Voda proniká pod podlahu pokoje vzlíná do stěnových konstrukcí

velmi rizikové. Jak se voda zatékající z terasy pod balkonové dveře na stropní železobetonovou desku projeví v interierech vedle terasy, je patrné z fotografií /03, 04/.

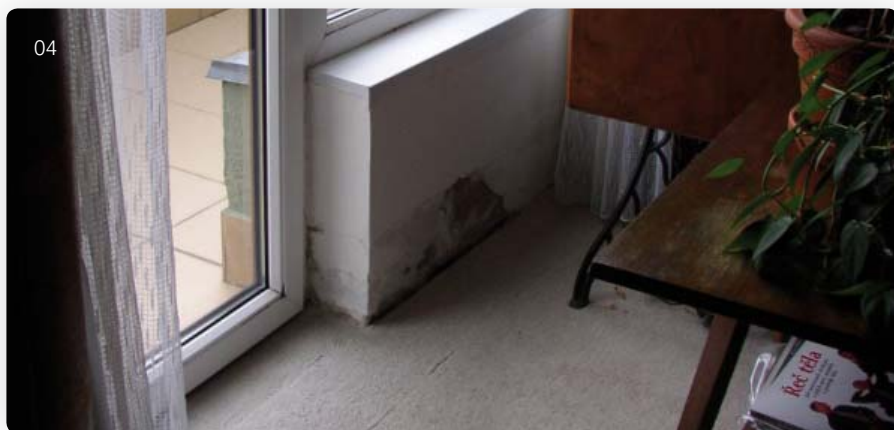
Voda proniklá pod podlahu pokoje vzlíná do stěnových konstrukcí

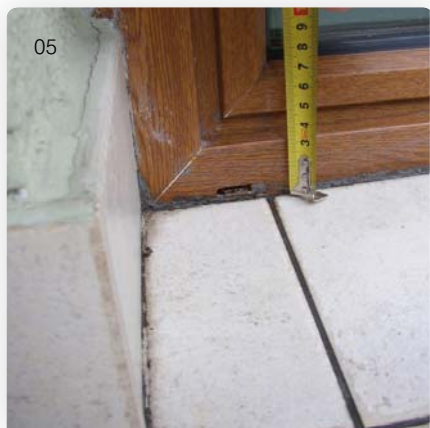
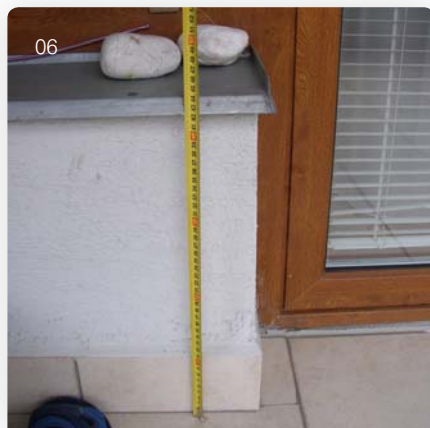
06

Odvodnění funkční spáry balkonových dveří

Z porovnání fotografií /05, 06/ lze diagnostikovat zjevnou vadu osazení balkonových dveří. Otvor vyfrézovaný v rámu dveří, který musí odvádět vodu z funkční spáry dveří nebo okna (voda se do spáry dostane v důsledku kondenzace, mytí nebo zatékání při větrání) je již na fotografii /05/ nízko. Na fotografii /06/ je ale pod úrovní dlažby a možná i pod úrovní hydroizolace. Voda z funkční spáry tak přímo proniká do konstrukce terasy nebo podlah, stěn a přiček přilehlých místností.

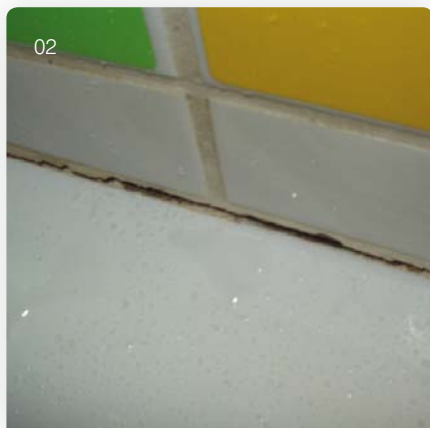
Neuspokojivý stav spáry mezi vanou a obkladem stěny

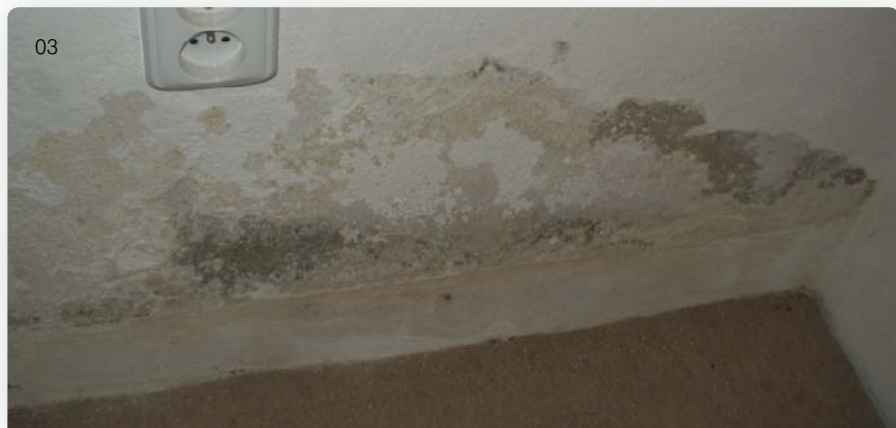
Vlhnutí stěny ve vedlejším pokoji

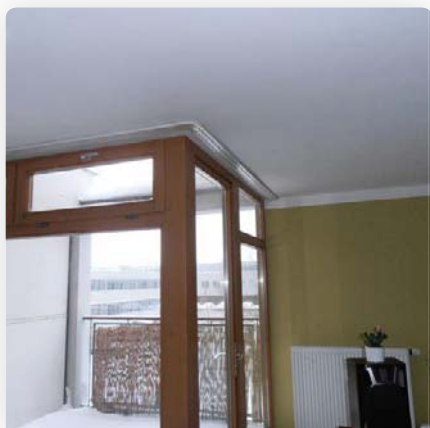
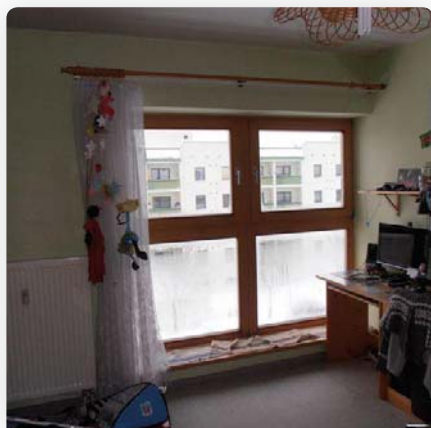
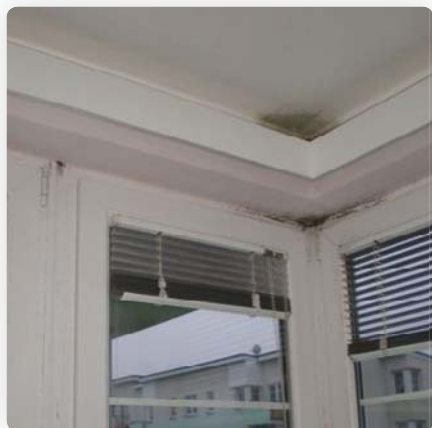
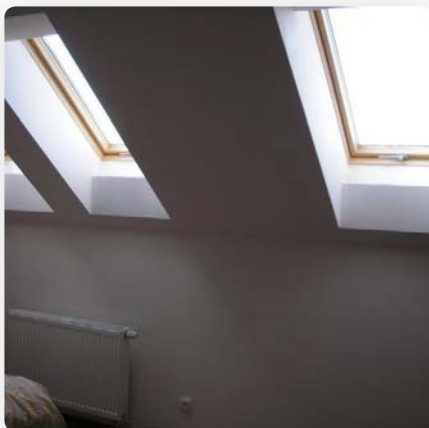
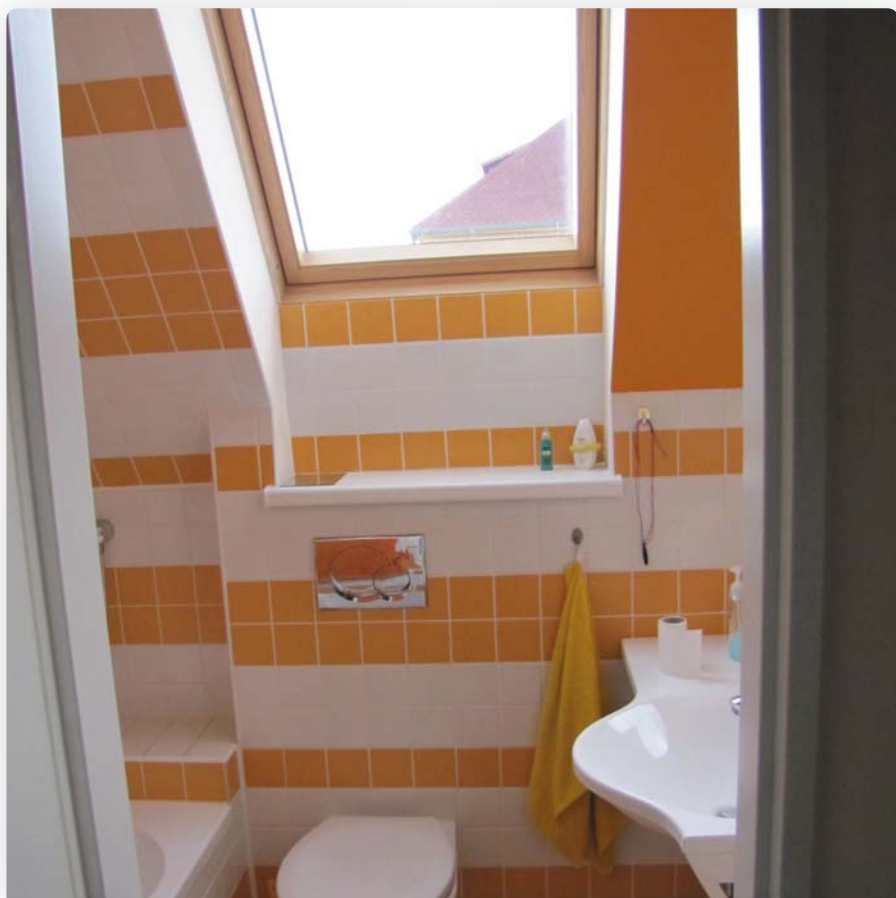
Na následujících obrázcích jsou uvedeny příklady atypického osazení okenních výplní, které vedou ke snížení vnitřní povrchové teploty zasklení a rámu. Jedná se o okna osazená až ke stropní konstrukci, okna jejichž ostění je slícováno s boční stěnou místnosti, okna bez osazených topných těles pod parapetem a rohové okna

Střešní okna jsou jednou z nejslabších součástí obálky budovy a to nejen z tepelně technického hlediska.

Povrchové teploty na střešních oknech je nutné zvyšovat pomocí proudu vzduchu, který okna ve všech částech omývá. Pokud chybí radiátor pod střešním oknem v koupelně, počítejte s problémem zcela jistě. V ostatních případech je tvorba plísní dost pravděpodobná při vlhkostech vzduchu 50 % a více a teplotě 20° C a méně.

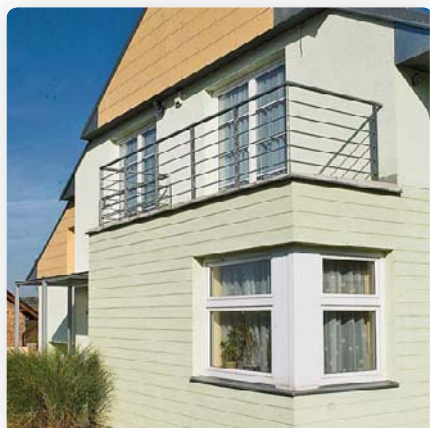
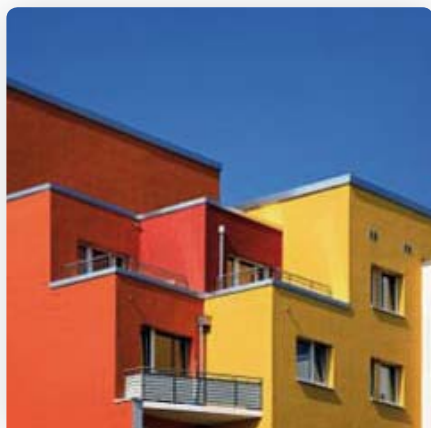
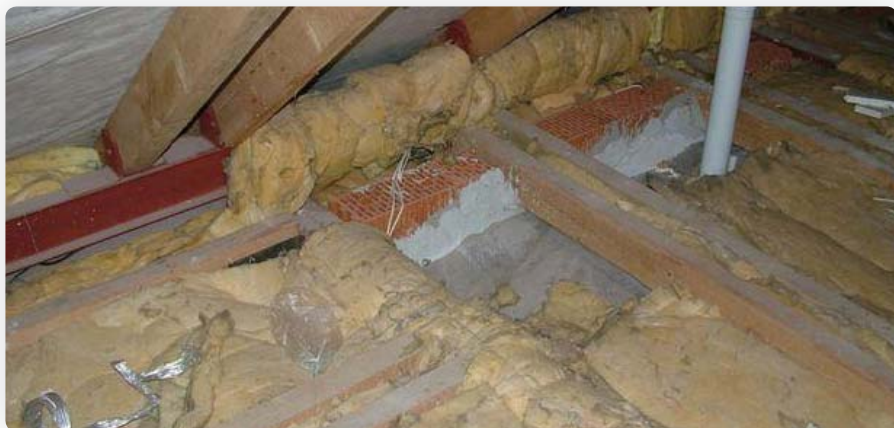
Tepelné mosty způsobené nerovnoměrně rozloženou tepelnou izolací na stropě posledního podlaží bytového domu.

Na obrázcích jsou zobrazeny typické příklady rizikových objektů z hlediska vnitřní povrchové teploty (větší členitost objektu, předsazená terasa s rohovým oknem). Rizikovost je většinou dána vysokým poměrem ochlazovaných povrchů vzhledem k ohříváním. Dokonce i při relativně velké tloušťce tepelné izolace na fasádě může problém s plísní v koutě nastat.

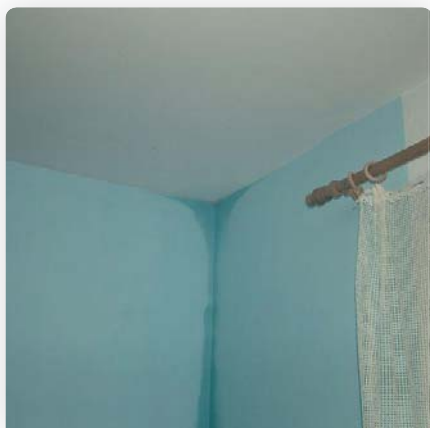
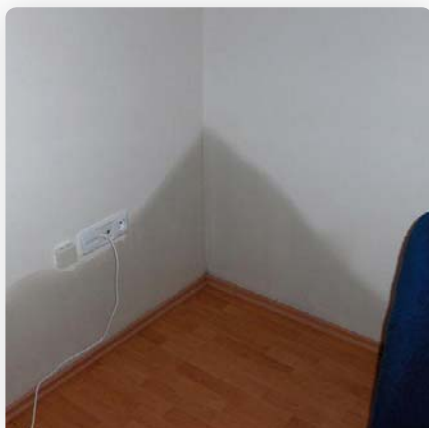
Kondenzace vodní páry v horním a dolním koutě obytné místnosti.

Nejčastějším projevem je růst plísní, případně kondenzace vodní páry. Projevy mohou být zamaskovány (čerstvě vymalováno) nebo k projevu ještě nedošlo. Rizikovými místy na které se při prohlídce zaměříme jsou kouty a rohy místností, kde hledáme stopy plísní a zaschlé mapy po kondenzátu.

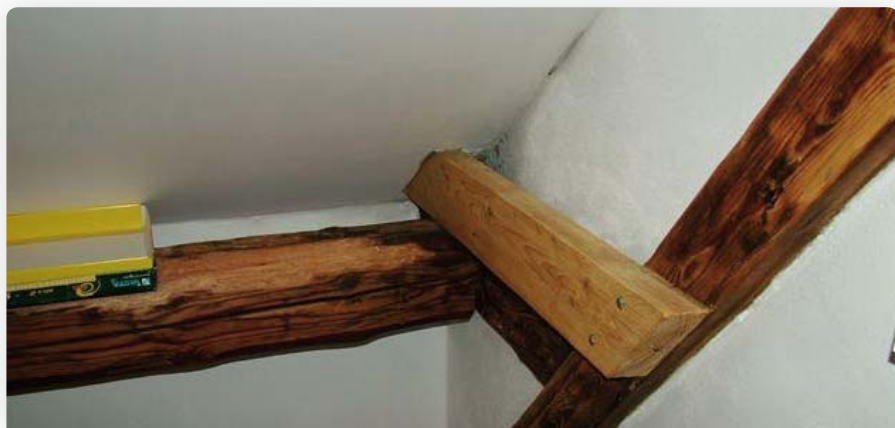
Plísně způsobené nevzduchotěsným provedením prostupu dřevěného prvku

Pro orientační posouzení lze přiložit vlhkou ruku k místu prostupu dřevěných prvků sádrokartonovým opláštěním, k zásuvkám elektroinstalace a k dalším prostupům v obálce domu. Pokud ucítíme proudění vzduchu je zde riziko tepelněvlhkostních problémů.

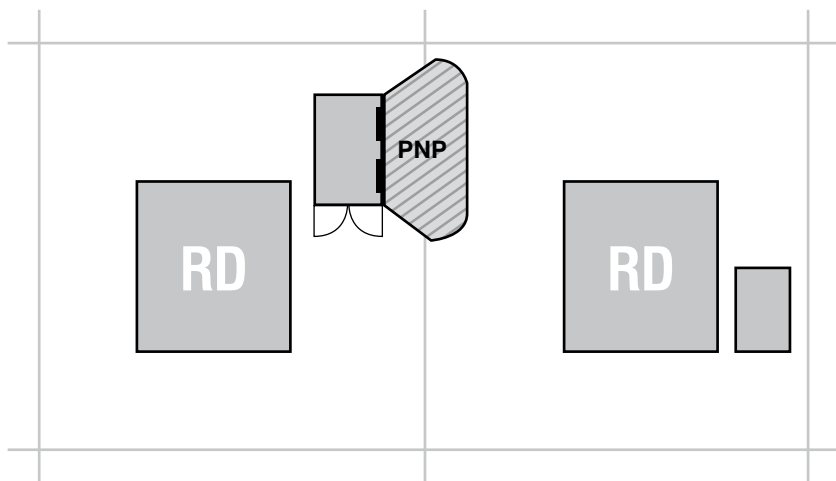
Požárně nebezpečný prostor zasahující na sousední pozemek

Požárně nebezpečný prostor je oblast kolem hořícího objektu, ve které je nebezpečí přenesení požáru sáláním tepla nebo padajícími částmi konstrukcí. Šířka požárně nebezpečného prostoru je vymezena odstupovými vzdálenostmi od požárně otevřených ploch (obvykle okna, dveře) požárních úseků hořícího objektu.

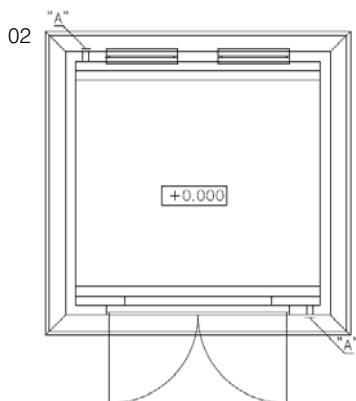
Schéma garáže s obvyklým umístěním větracích otvorů

V případě rodinných domů je větrání nadzemní garáže řešeno nejčastěji jako přirozené. Větrací otvory by měly být umístěny v protilehlých stěnách. Celková volná plocha větracích otvorů by měla být pro osobní, dodávková či jednostopá vozidla minimálně 0,025 m<sup>2</sup> na jedno parkovací stání. Polovina plochy větracích otvorů se obvykle

umísťuje u podlahy (spodní hrana otvorů nejvýše 0,5 m nad podlahou), polovina pod stropem (horní hrana otvorů nejníže 0,3 m pod stropem). Spodní hrana otvorů u podlahy musí být na venkovní straně alespoň 0,3 m nad přilehlým terénem. Větrací otvory by měly být neuzavíratelné, opatřené mřížkou proti hmyzu.

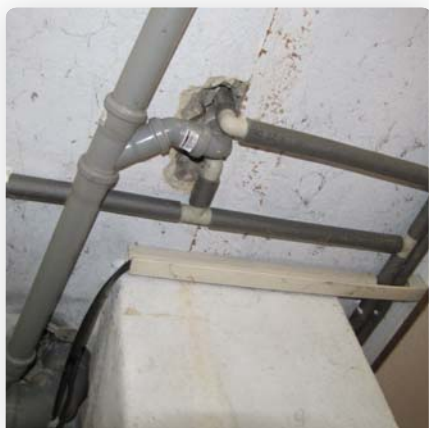
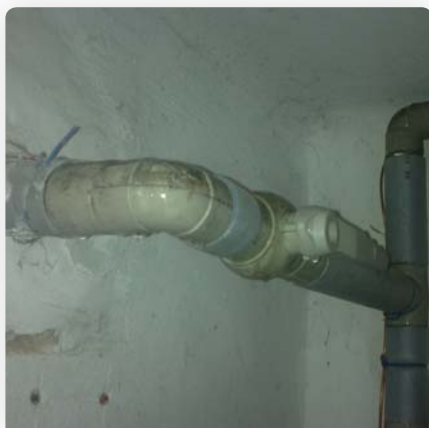
Tepelná izolace však obvykle patří i na rozvody studené vody ve vytápěných prostorech, kde má naopak omezit tepelné zisky, tedy zamezit nadměrnému oteplování vody v rozvodu. Oteplování studené vody v rozvodu může být podpořeno blízkým souběžným vedením teplé vody, ev. rozvodu otopné soustavy. Pokud je studená voda delší dobu vystavena teplotám v rozmezí 25°C – 55°C, existuje značné riziko

zvýšení koncentrace bakterií Legionella nad hodnoty přípustné pro pitnou vodu. Toto riziko existuje zejména u rozvodů v rozsáhlejších bytových domech, ev. ostatních stavbách většího rozsahu (administrativní budovy, hotely, školy apod.).

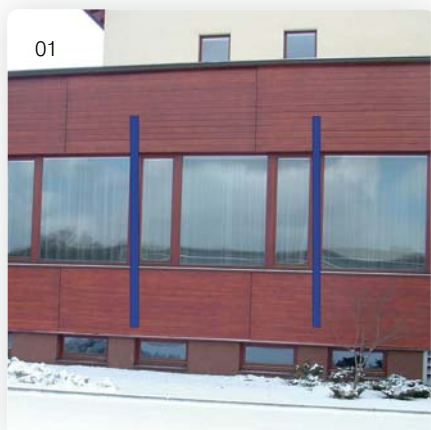
Průběžné okenní výplně přes více místností

Na obrázcích je možno sledovat možné konstrukční příčiny snížené neprůzvučnosti stěn. V prvním případě se jedná o celistvou okenní výplň, která je průběžná přes několik místností. Modře jsou vyznačeny místa napojení zděných příček na rámy oken. Tyto místa způsobují významný akustický most, který snižuje celkovou zvukoizolační vlastnost příček. Druhý obrázek ukazuje prostor nad skládaným minerálním podhledem z kazet s neomítnutou stěnou. Absence omítky stěny v prostoru

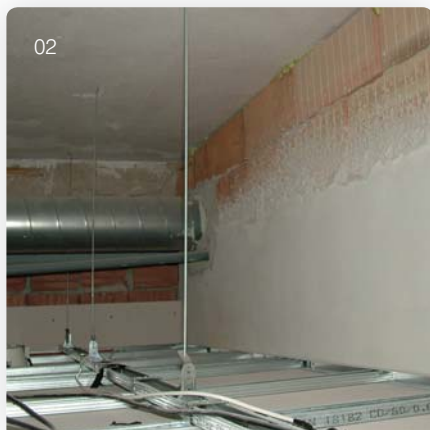
Neomítnuté stěny nad podhledem

nad podhledem vede ke snížení neprůzvučnosti stěny.

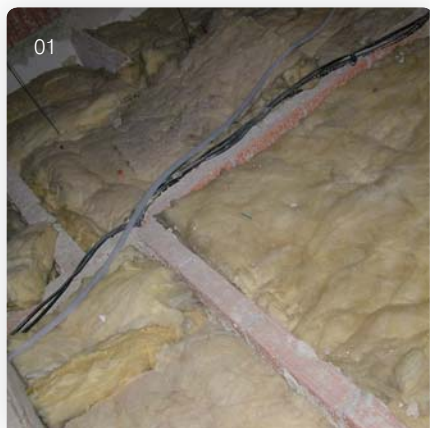
Strop z prostoru půdy nad byty – stropy bytů tvořené pouze podhledy se zateplením

Na následujících obrázcích jsou znázorněny případy, které mohou výrazně snížit vzduchovou neprůzvučnost stropu. Na prvním obrázku je vidět řešení stropů při pohledu z půdního prostoru – stropy jsou řešeny pouze sádkartonovým podhledem se zateplením minerálními vlákny, chybí akustické předěly půdního prostoru v místech příček. Na druhém obrázku je vidět umístění instalační šachty v obytném prostoru.

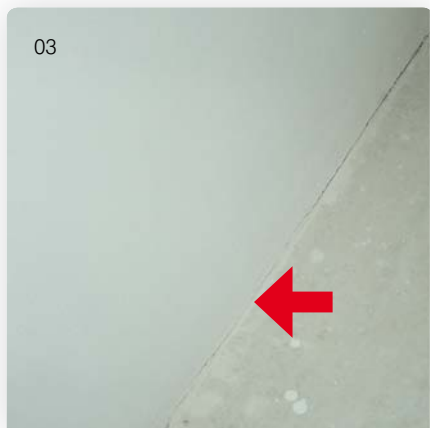
Absence obvodové kročejové izolace u těžké plovoucí podlahy

Mezi nejčastější chybu zvyšující přenos kročejového hluku patří chybějící obvodová kročejová izolace, která zajišťuje dilataci podlahy od stěn. Na prvním obrázku je vidět podlahová deska, která je přímo v kontaktu se stěnou (chybí obvodová dilatace). Na druhém obrázku je uveden příklad řešení, kdy bylo provedeno dodatečné oddílatování podlahy od stěny pomocí pásků z minerálních vláken.
